TÉMOIGNAGE DE MARTENS BETON BV

Un incendie malgré tout? Tirons-en les leçons!

GETUIGENIS MARTENS BETON BV

Toch een brand?

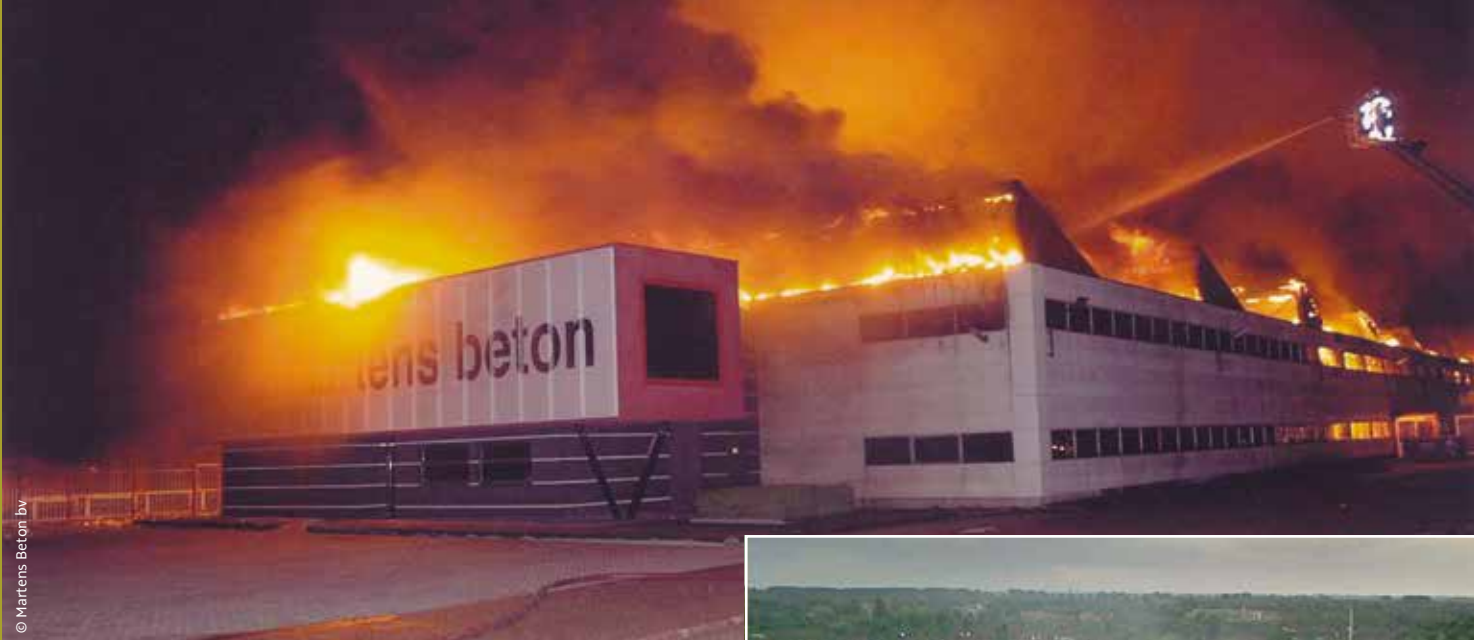
De nacht van de brand

*Een allesverwoestende brand
herleidde een productiehal tot een
berg verwrongen staal.*

*Un incendie dévastateur réduisait
un hall de production en un
immense tas d'acier fondu.*

une structure en acier. Une méthode de construction aberrante, mais assez courante à l'époque. Ces planches ont eu largement le temps de sécher pendant plus de 20 ans. Il suffisait d'en approcher une allumette pour que tout s'enflamme en un rien de temps. Nous ne connaissons pas la cause exacte de l'incendie. Les services d'incendie ont répondu très rapidement à l'appel d'urgence mais n'ont pas eu d'autre choix que de laisser le hall se consumer de façon contrôlée.»

de specifieke dakopbouw was het vuur bijzonder heftig. De dakbedekking bestond immers uit houten planken met daarop een bitumineuze afdichting, rustend op een stalen structuur. Een waanzinnige, maar vrij courante manier van bouwen in die tijd. Die planken konden gedurende meer dan 20 jaar drogen. Als je daar een lucifer tegenhoudt, staat alles in geen tijd in lichterlaaie. De precieze oorzaak van de brand kennen we niet. De brandweer

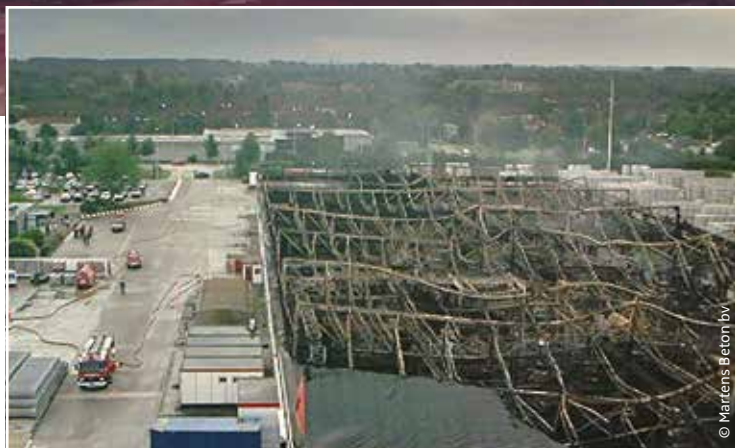
JOHN MARTENS: «Le toit du hall de production où nous fabriquons nos chambres d'inspection a pris feu. En raison de la structure spécifique du toit, le feu a été particulièrement intense. La toiture était en effet constituée de planches de bois recouvertes d'un revêtement bitumineux, le tout reposant sur

JOHN MARTENS: "Ik ben vooral blij dat er geen slachtoffers vielen en dat er geen blijvende schade was bij de omwonenden. Dat is uiteindelijk het allerbelangrijkste. Door het hete druipende bitumen werd niet enkel het dak, maar de volledige installatie verwoest. De productiehal was verloren, en daarmee ook een groot deel van de mallen die we gebruikten voor de productie van geprefabriceerde betoninspectieputten. In een tijdspanne van slechts vier maanden hebben we op dezelfde plaats een nieuwe hal opgetrokken. Om de continuïteit voor de

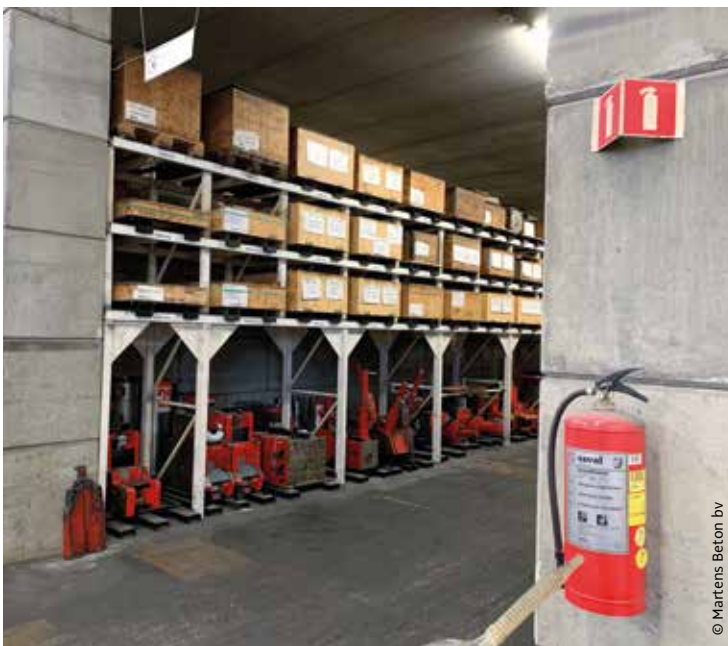
JOHN MARTENS: «Au centre de notre unité de matières plastiques, nous avons construit un bunker en béton avec des murs de 80 cm d'épaisseur. C'est là que sont stockés en toute sécurité les moules d'extrusion coûteux que j'ai évoqués précédemment. Si, malgré toutes les mesures, un incendie devait se déclarer dans ce hall - espérons que cela n'arrive jamais -, les moules

JOHN MARTENS: "In het midden van onze kunststoffenfabriek realiseerden we een betonnen bunker, met wanden van 80 cm dik. Hierin worden de dure extrusiemallen waarover ik eerder vertelde veilig opgeslagen. Indien er in deze hal, ondanks alle maatregelen, toch een brand zou uitbreken – laten we hopen dat dit nooit gebeurt – dan worden de mallen door het onbrandbare beton beschermd. De productie zou dus snel

De extrusiemallen worden opgeborgen in een betonnen kluis, waar ze beschermd worden tijdens een eventuele brand.

Les moules d'extrusion sont stockés dans un bunker en béton, où ils sont protégés d'un éventuel incendie.
